基礎工

2017
Vol.45, No.7

宅地擁壁の改修・診断事例

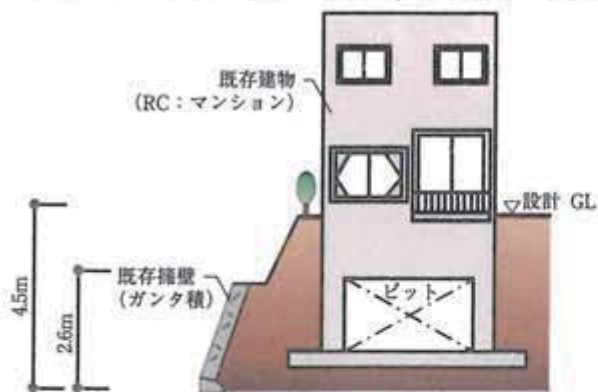
図-1 ガンタ積み擁壁

改修例は横浜市M区の共同住宅であり、敷地は東から西へ傾斜し（高低差4.5m）、西側はガンタ積み擁壁（古いコンクリートの塊などを再利用した擁壁）で支持されている（図-1）。本擁壁は耐用年数を超えており、20mm程度の大きな亀裂も目立ってきているため、擁壁の改修工事を実施することになった。

そこで本事例では、擁壁上部の土地の有効利用と経済性を考慮し、以下のような小口径鋼管杭を用いた2点支持型の擁壁を用いることにした（図-4、図-5参照）。

- 1) 擁壁前面と背面側1.8mの位置に小口径鋼管杭（φ267.4mm×t6.6mm）を2列にわたって打設する。
- 2) 擁壁前面部は、450mm（図-4 W45）のRC造を築造し、杭頭部は500mm×600mmのRC地中梁（つなぎ梁）（図-4 FG1）で連結した。

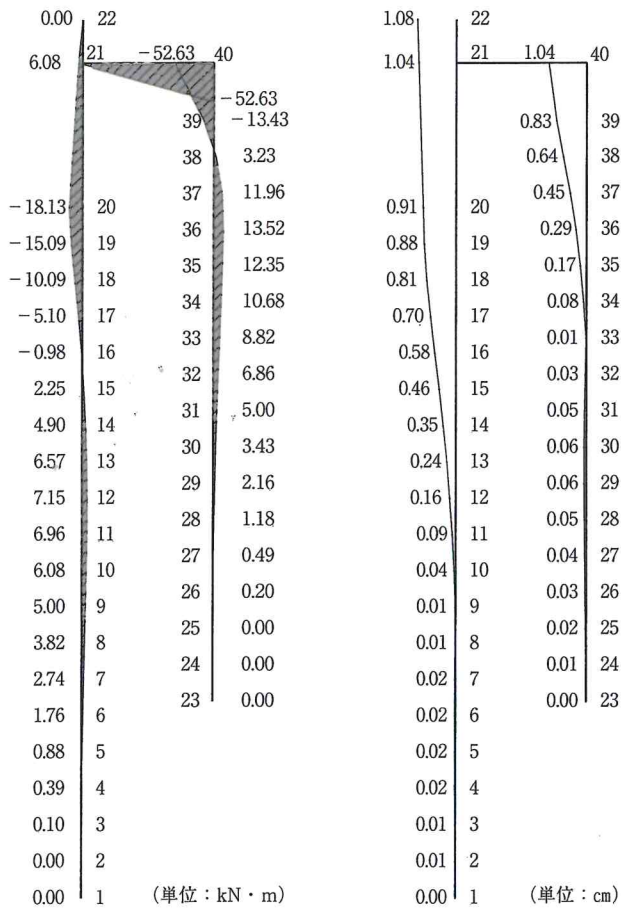
図-6 応力図(常時)

擁壁に作用する土圧や地震力などの水平荷重は、前面と背面の杭に分散伝達されるため、構造・耐震性能が向上する。なお設計に当たって、建築基礎構造設計針²⁾により擁壁—地盤系の各部材を線材置換し、モデル化した平面骨組みの静的構造解析(図-6、図-7)を実地したところ、各応力は許容値以下であることを確認した。また、水平震度0.2として各部の変形量を検討したところ、杭頭部の変位は0.91cmとなり、1cm以内(地震力に対する建築物の基礎の設計指針)³⁾であることを確認した。

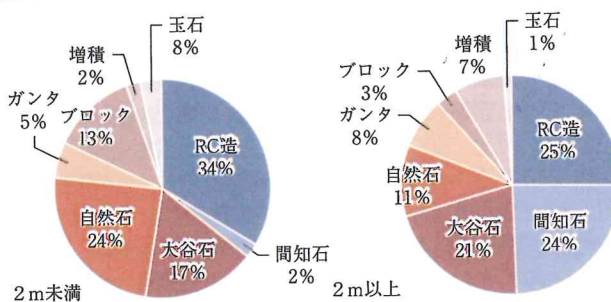
図-8 調査結果：擁壁種類

今回の擁壁で最も多かったのはRC造擁壁であり（計56）、2m未満で34%、2m以上で25%を占めた。また、大谷石積み擁壁、自然石積み擁壁も多く、それぞれ17%（2m未満）、21%（2m以上）であった（図-8）。

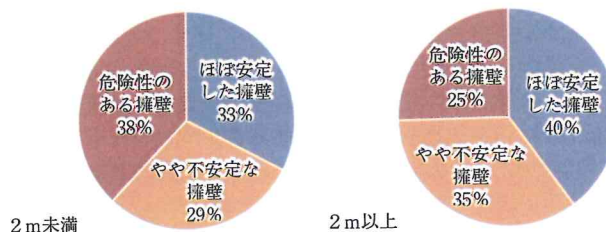
図-9 調査結果：擁壁危険度

危険性のある擁壁は190件中60件（約32%）存在し、2m未満で38%、2m以上で25%と、多くの擁壁が補修・補強などを必要とする状態であった（図-9）。

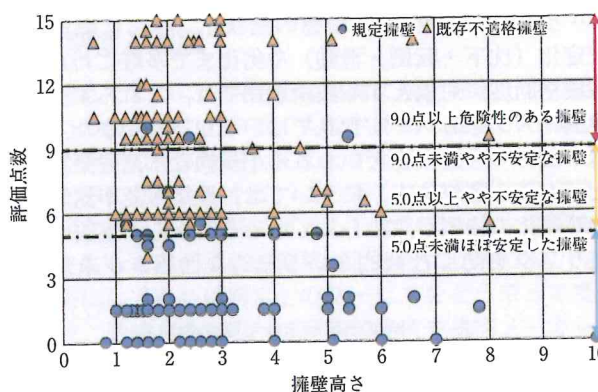
図-10 調査結果：擁壁高ささと危険度

図-10は擁壁高ささと総合評価を表示したものである。総合評価が5点未満の「ほぼ安定した擁壁」は、宅地造成の手引き⁶⁾で構造仕様が定められているRC造と間知石積み擁壁が多い。また、総合評価が9点以上となった「危険性のある擁壁」擁壁は2m未満のものが多く、大谷石、自然石、ブロック積みなどの既存不適格とされる擁壁が多い。
