第11回
「これからの戸建て住宅基礎・地盤」
技術講習会

宅地擁壁の改修事例と調査・診断のポイント

株式会社 カヌカデザイン

事例1：豪雨によって倒壊した擁壁の改修工事

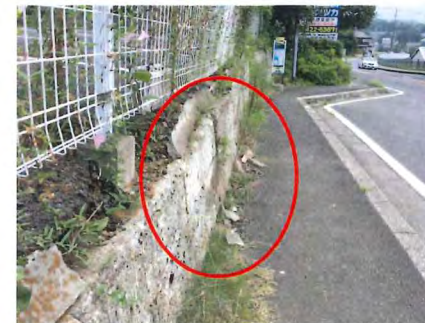
- ・ふくらみ: 擁壁に作用する**外力の増大**, または, **施工不良** (擁壁裏込めの転圧不足など)によって生じることが多い。
- ・ひび割れ: コーナ一部ではコーナ部の**補強不足**, 中央部では擁壁基礎地盤の**不同沈下**によって生じることが多い。

ふくらみ

ひび割れ

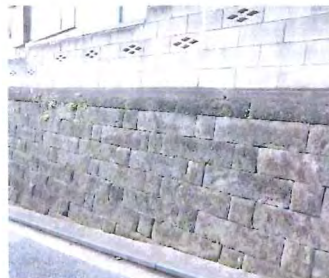
- ・擁壁の崩壊事例をみると、**台風や豪雨時**に生じるものが圧倒的に多い。
- ・雨水が擁壁背面に浸透することで背面土の重量が増え、**過大な外力(土圧+水圧)**が作用する。
- ・擁壁の見付面積3 m²ごとに7.5 cm以上の**水抜き穴**があること、それらが**正常に機能**していることを確認する。

水抜き穴のない擁壁

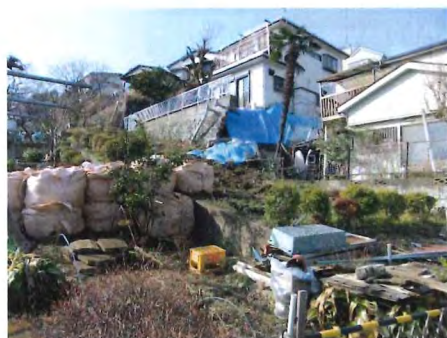
- ・既存擁壁：高さ4 m、壁厚200~300 mm、無筋コンクリート
- ・**危険度判定：大**（国土交通省：「宅地擁壁老朽化判定マニュアル」に基づき判定）

擁壁倒壊全景

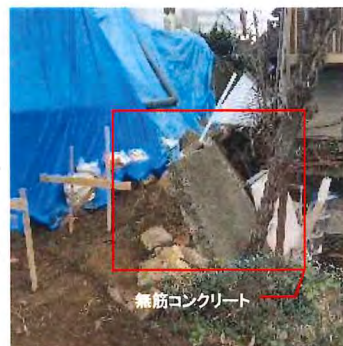
大雨による擁壁倒壊

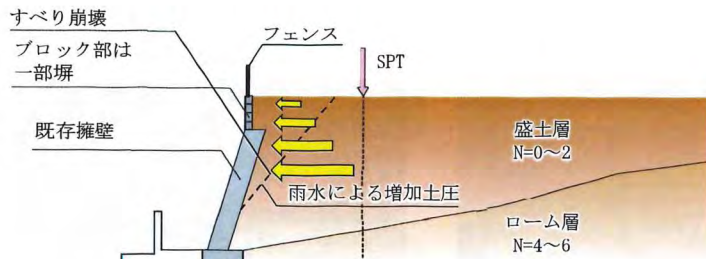
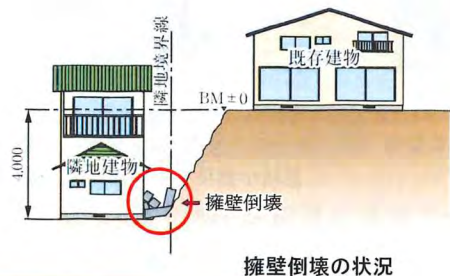
降雨による土圧増大
↓
既存不適格擁壁が崩壊

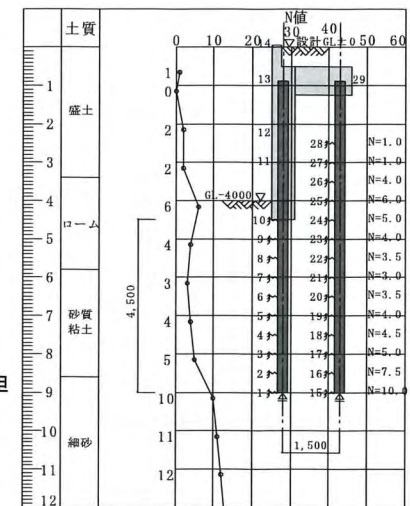
- ・既存建築物への干渉なし
- ・掘削範囲はL型擁壁よりも小さい
- ・前後の杭で架構を構築して支持力を分担
杭先端支持力 OK \Rightarrow 採用

柱状図と改修案

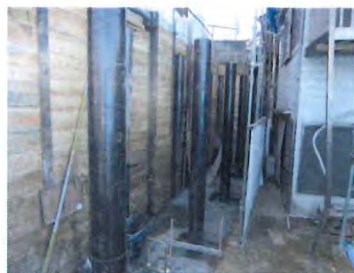
杭の打設状況

- ① 山留め壁の設置 (横矢板)
- ② 小口径鋼管杭の打設 ($\phi 267.4 \text{ mm} \times t 6.6 \text{ mm}$, 2列@1,500 mm)
- ③ 擁壁前面壁の築造 (t250 mm, RC造)
- ④ つなぎ梁による杭頭部の連結 (幅450 mm × 高さ750 mm)

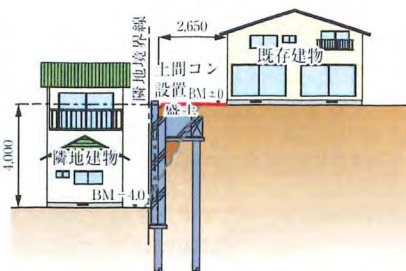
2点支持型擁壁による改修

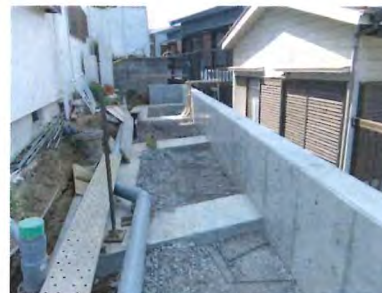
擁壁前面壁とつなぎ梁の状況

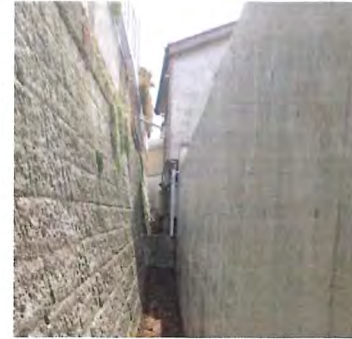
- ・ 隣地擁壁：大谷石積み（既存不適格擁壁）、高さ 3.7 m (+CB塀高さ1.0 m)
- ・ 目視調査：変状はないが、経年劣化が激しい
建物の建築確認が取得できないため、防護壁の築造を計画

隣地既存擁壁(大谷石)と防護壁

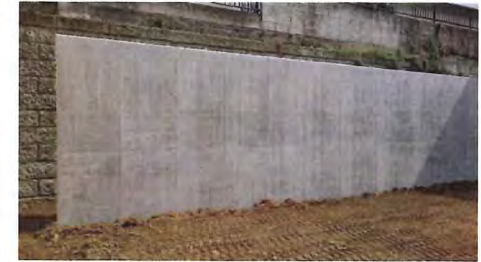
防護壁築造後

- ・ 小口径鋼管杭 (φ267.4 mm × t6.6 mm) を1,200 mm 間隔で打設
- ・ 防護壁躯体の築造：高さ 3.0 m, 厚さ 450 mm ⇒ 採用

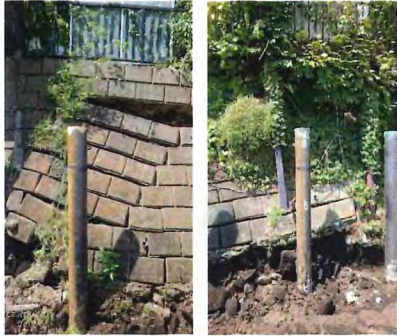
- ・隣地擁壁：間知石積擁壁（空積み：既存不適格擁壁），高さ 3.4 m
- ・目視調査：変状はない，水抜き穴も機能
- ・倒壊状況：防護壁築造中に倒壊（杭工事終了後の床付け掘削中）
擁壁上面建物の基礎部の沈下（約700 mm）

擁壁の崩壊

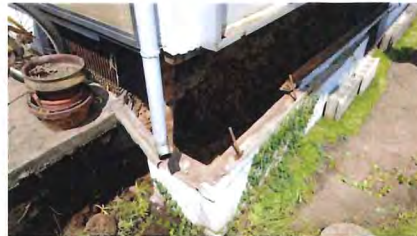
隣地建物基礎部の沈下

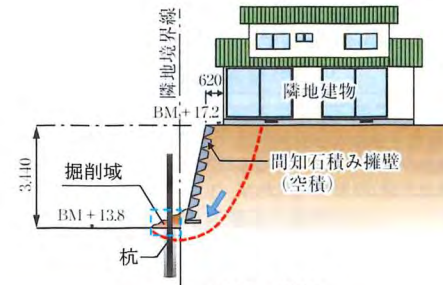
倒壊の状況

- ・隣地地盤の地耐力不足
- ・既存擁壁の脆弱性(空積み)
- ・杭の打設工事
- ・不用意な掘削

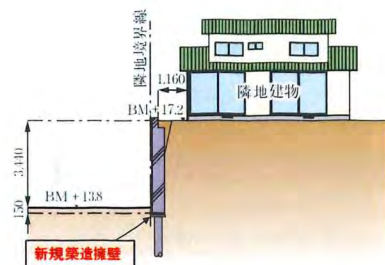
擁壁計画案

- ・防護壁の計画を中止
- ・新規擁壁を築造
鋼管杭を用いた自立型擁壁
(φ 318.5 mm × t 7.9 mm @ 1,000)

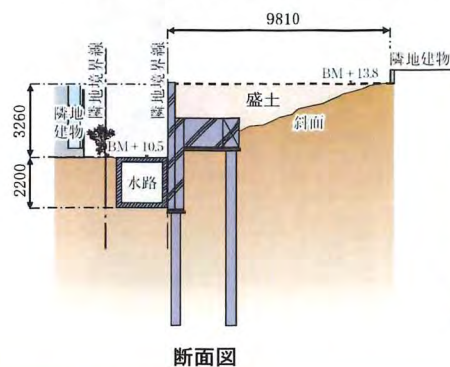
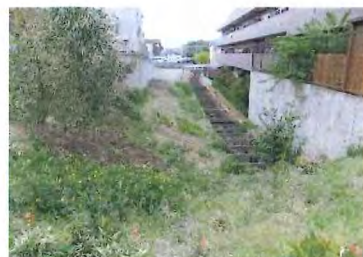
- ・計画：擁壁+盛土によって宅地地盤を造成，擁壁高さ 5.61 m
- ・法面：表層はローム，盛土厚が大きくなるため十分な転圧が必要
- ・水路：変状はないが経年劣化が激しい（過大な土圧を作用させることは不可）
- ・擁壁：水路への負荷を避けるため，水路下端までの擁壁が必要

水路周辺

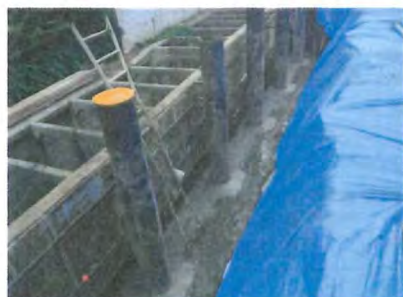
鋼管杭打設状況

- ① 鋼管杭の打設（ $\phi 457.2 \text{ mm} \times t 12.7 \text{ mm}$ ，2列@3,000 mm）
- ② 擁壁前面壁の築造（ $t 350 \text{ mm}$ ，RC造）
- ③ つなぎ梁による杭頭部の連結（幅750 mm×高さ1,300 mm）
- ④ 盛土造成（300 mm 厚ごとに転圧）

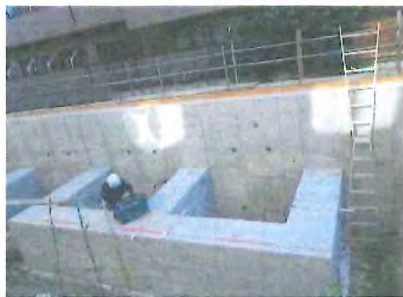
土圧壁とRC梁の打設後

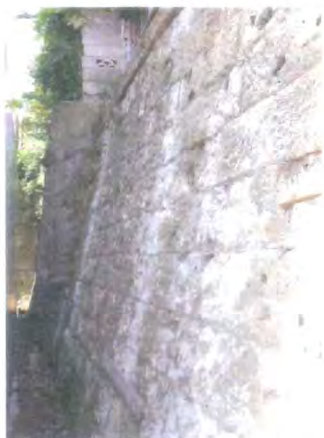
擁壁診断事例：大谷石擁壁

総評点 = A 4.0点 + B 2.0点 + C 3.5点 = **9.5点**
