基礎工

2017
Vol.45, No.7

宅地擁壁の改修・診断事例

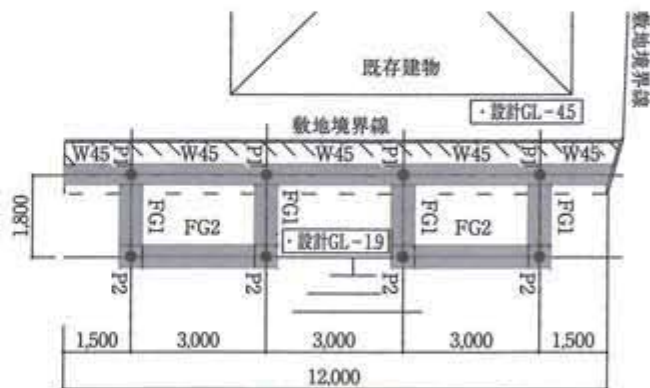
図-4 平面図

- 1) 擁壁前面と背面側1.8mの位置に小口径鋼管杭（φ267.4mm×t6.6mm）を2列にわたって打設する。
- 2) 擁壁前面部は、450mm（図-4 W45）のRC造を築造し、杭頭部は500mm×600mmのRC地中梁（つなぎ梁）（図-4 FG1）で連結した。

そこで本事例では、擁壁上部の土地の有効利用と経済性を考慮し、以下のような小口径鋼管杭を用いた2点支持型の擁壁を用いることにした（図-4、図-5参照）。

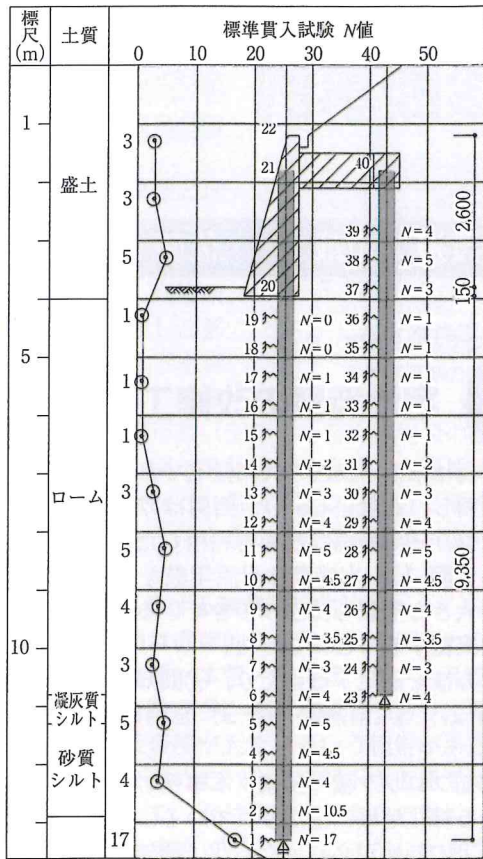
図-5 モデル図

擁壁に作用する土圧や地震力などの水平荷重は、前面と背面の杭に分散伝達されるため、構造・耐震性能が向上する。なお設計に当たって、建築基礎構造設計針²⁾により擁壁—地盤系の各部材を線材置換し、モデル化した平面骨組みの静的構造解析(図-6、図-7)を実地したところ、各応力は許容値以下であることを確認した。また、水平震度0.2として各部の変形量を検討したところ、杭頭部の変位は0.91cmとなり、1cm以内(地震力に対する建築物の基礎の設計指針)³⁾であることを確認した。
