第11回
「これからの戸建て住宅基礎・地盤」
技術講習会

宅地擁壁の改修事例と調査・診断のポイント

株式会社 カヌカデザイン

事例1：豪雨によって倒壊した擁壁の改修工事

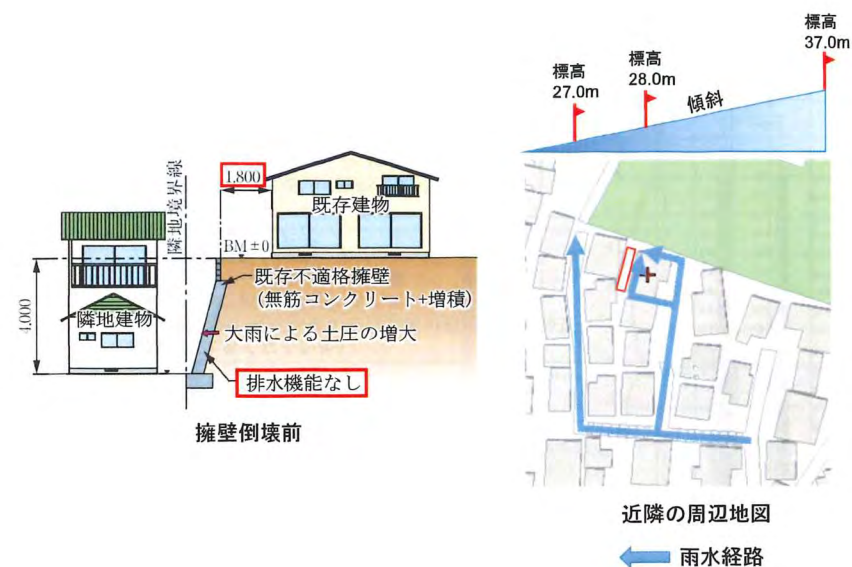
大雨による擁壁倒壊

降雨による土圧増大
↓
既存不適格擁壁が崩壊

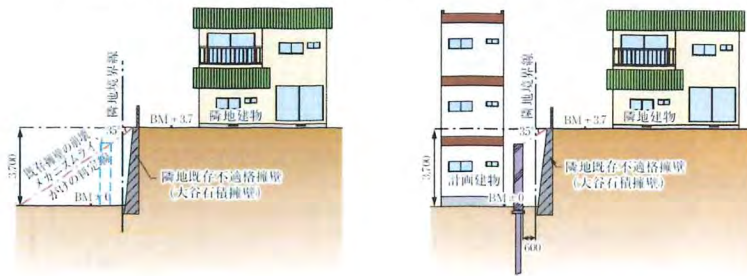
防護壁築造前

- ・ 隣地擁壁：大谷石積み（既存不適格擁壁）、高さ 3.7 m (+CB塀高さ1.0 m)
- ・ 目視調査：変状はないが、経年劣化が激しい
建物の建築確認が取得できないため、防護壁の築造を計画

(案2) 自立型防護壁

- ・ 小口径鋼管杭 (φ267.4 mm × t6.6 mm) を1,200 mm 間隔で打設
- ・ 防護壁躯体の築造：高さ 3.0 m, 厚さ 450 mm ⇒ 採用

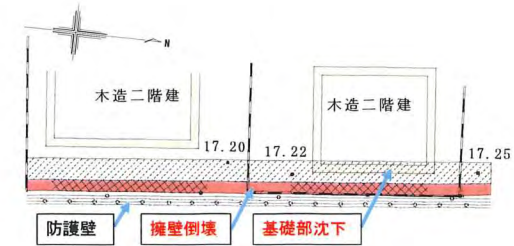
防護壁計画平面図

- ・隣地擁壁：間知石積擁壁（空積み：既存不適格擁壁），高さ 3.4 m
- ・目視調査：変状はない，水抜き穴も機能
- ・倒壊状況：防護壁築造中に倒壊（杭工事終了後の床付け掘削中）
擁壁上面建物の基礎部の沈下（約700 mm）

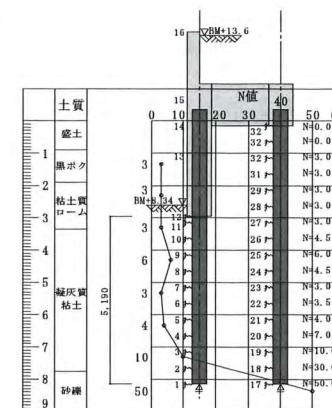
柱状図

- ・計画：擁壁+盛土によって宅地地盤を造成，擁壁高さ 5.61 m
- ・法面：表層はローム，盛土厚が大きくなるため十分な転圧が必要
- ・水路：変状はないが経年劣化が激しい（過大な土圧を作用させることは不可）
- ・擁壁：水路への負荷を避けるため，水路下端までの擁壁が必要

- (案3) 2点支持型擁壁(右図)
- ・宅地面積はOK
 - ・新築建物への干渉なし
 - ・掘削範囲はL型擁壁よりも小さい
 - ・水路への負担が小さい
 - ・杭先端支持力 OK \Rightarrow 採用
